LE ANTICHE FORTIFICAZIONI DI FOSSANO

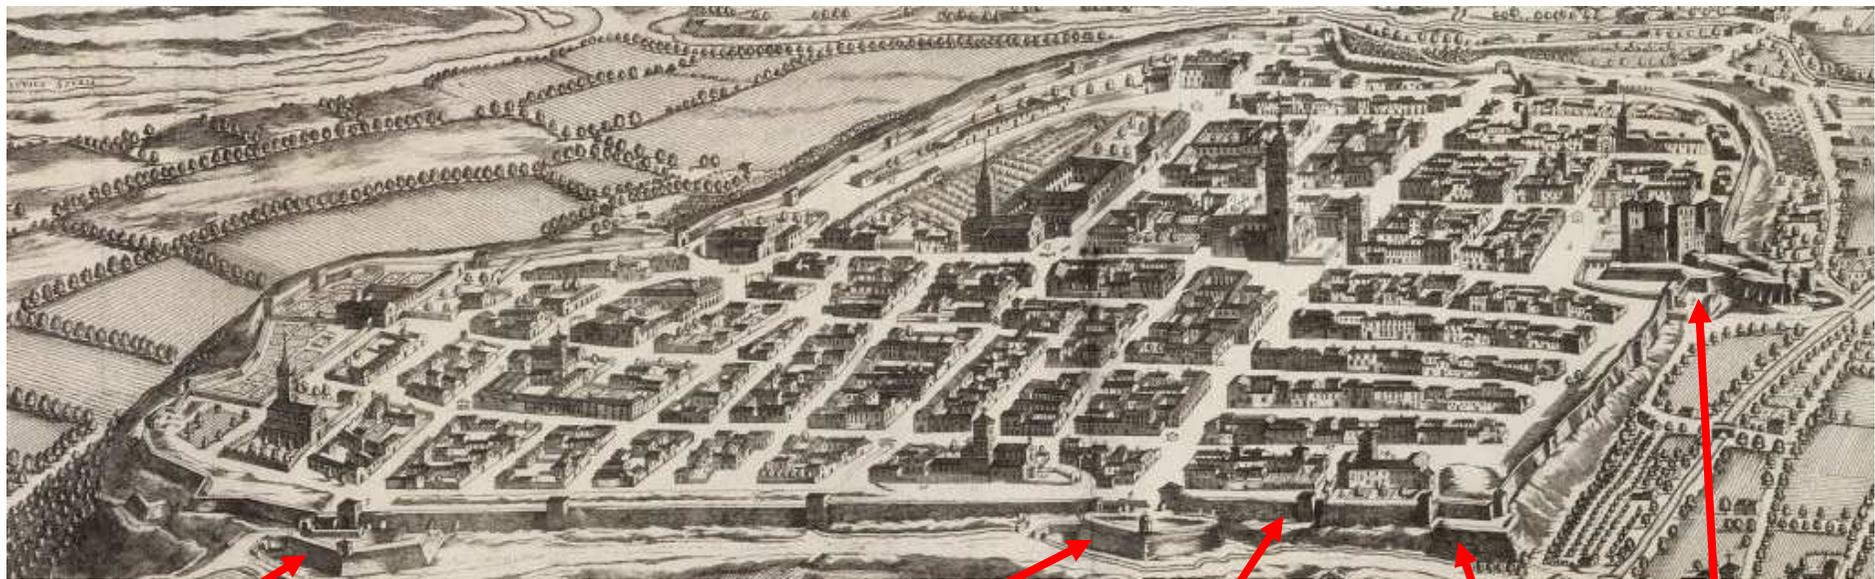
La città con le antiche mura (dal Theatrum Sabaudie di Giovenale Boetto)

Buona parte della storia di Fossano ruota attorno alle sue fortificazioni, centro nevralgico della vita cittadina per secoli. Nell'immagine sopra riportata, risalente al '600, si può vedere come la città è protetta da una solida cinta muraria. In basso si nota come il minor dislivello naturale abbia portato alla necessità di un rafforzamento, realizzando ben tre bastioni: il maggiore a sinistra in corrispondenza della Porta Sarmatoria, ora completamente abbattuto e di cui non esistono più tracce, il Bastione del Salice, ed il Bastione dell'Annunziata. Sulla destra ben visibile è il castello degli Acaja, che si imponeva minaccioso sulla più importante via di accesso a Fossano.

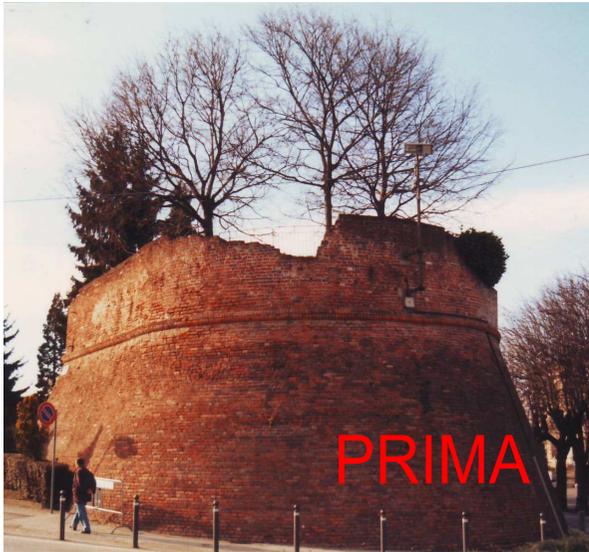
Posto sull'asse di Via Roma in direzione nord, il Bastione Nord, meglio conosciuto come Bastione del Salice o "Dehor", fu edificato nel Cinquecento a protezione della città nell'unico punto dove il minor dislivello non creava una difesa naturale sufficiente, realizzato per volere di Carlo V che promosse Fossano a caposaldo (assieme ad Asti e Vercelli) della linea strategica di difesa al ducato di Milano.

Agli inizi del nuovo millennio, il Bastione del Salice era quasi completamente ricoperto da muschi e licheni che, assieme ad umidità e inquinamento, ne rendevano estremamente precaria la stabilità. Alcune porzioni di muratura erano crollate lasciando intravedere la tessitura interna, mentre la sommità era aggredita dall'incontrollato sviluppo di piante ed erbe.

Il primo passo, quindi, è stato quello di consolidare la struttura attraverso la rimozione del terrapieno ed il completamento degli scavi necessari al consolidamento, cui è seguita una profonda pulitura di tutte le mura, rimuovendo la vegetazione spontanea che ne minacciava la stabilità, i mattoni e le parti crollate. La fase ricostruttiva ha visto la sostituzione delle parti degradate e la reintegrazione delle stesse ove possibile. Sono anche stati sistemati l'accesso

Per la sommità, invece, si era inizialmente proposta l'installazione di una siepe ed una ringhiera sulla balaustra che permettessero ai fossanesi di passeggiare in tutta sicurezza. La scelta è alla fine ricaduta sull'abbassamento del terrapieno, che ha reso la balaustra una "protezione" naturale, ed ha contestualmente dato spazio alla realizzazione di un'ampia e confortevole passeggiata lungo tutto il perimetro del Bastione, accessibile sul lato sinistro tramite una scalinata a gradoni e sul lato destro con una passerella priva di barriere architettoniche. La pavimentazione sulle due spalle del Bastione, ottimali punti panoramici, è in acciottolato. Il verde è stato limitato al sono inerbimento della parte centrale e della scarpata, opportunamente dotate di impianto di irrigazione. Sul terrapieno è stata posizionata un'illuminazione perimetrale con luce radente rivolta verso le mura, simile a quella sulla facciata esterna.

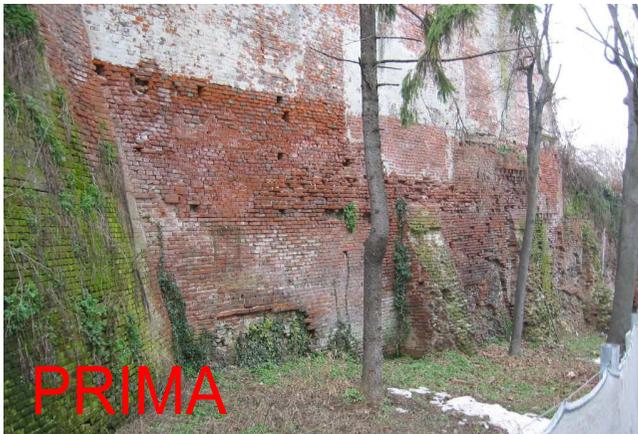
PRIMA

La parte di cinta muraria lungo la salita di Via Cavour ha acquistato nel tempo un aspetto sempre più trasandato, poiché quasi interamente coperta da verde, muschi e sterpaglie, che ne hanno reso pericoloso l'accesso soprattutto in quei punti dove le radici hanno fatto crollare alcuni mattoni.

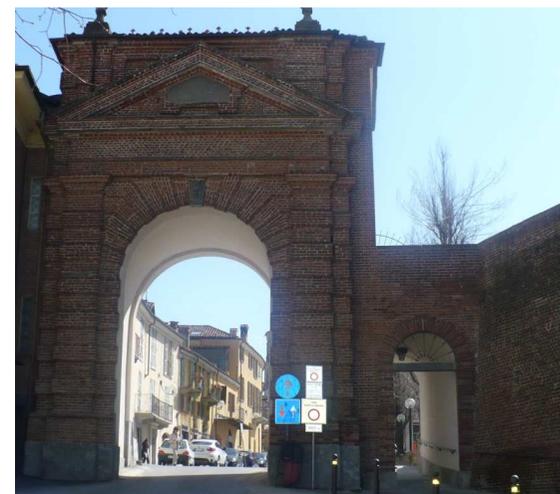
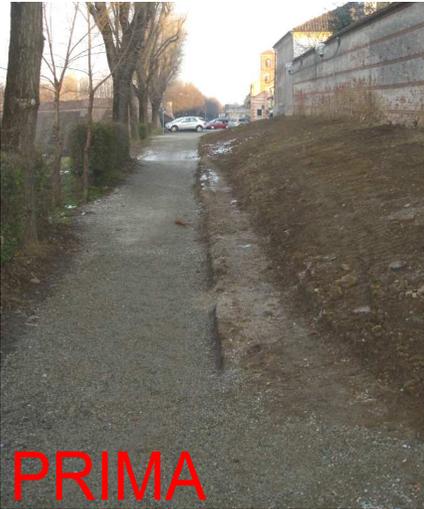
La Porta di San Martino, dopo l'ultimo rimaneggiamento degli anni '70, stava lentamente degradando e perdendo stabilità a causa di infiltrazioni, di scarsa manutenzione e del traffico automobilistico.

viabilità (i lavori sono iniziati nel mese di settembre e conclusi prima di Natale), ha richiesto una spesa complessiva di circa 130.000 euro. Il progetto ha toccato il consolidamento dell'intera struttura, il risanamento delle parti danneggiate da infiltrazioni d'acqua, la pulizia del lato esterno in mattoni a vista, l'intonacatura e tinteggiatura del lato interno e la ripulitura dell'epigrafe che ha riportato alla luce la scritta ormai non più visibile. Nell'intervento è stato anche inserito l'abbattimento delle barriere architettoniche sulla porta laterale (costruita solo successivamente alla ricostruzione settecentesca), dove la scalinata è stata sostituita da una

rampa con pendenza più lieve rispetto al resto della salita.

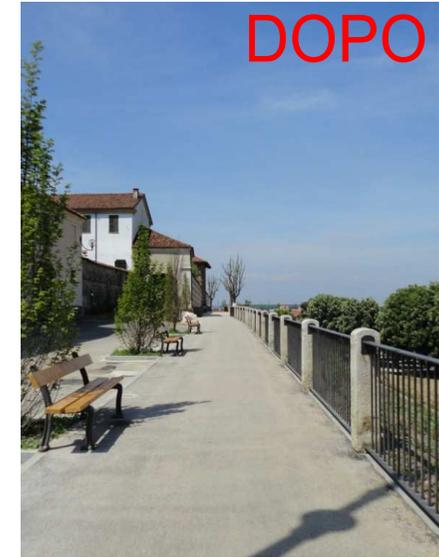
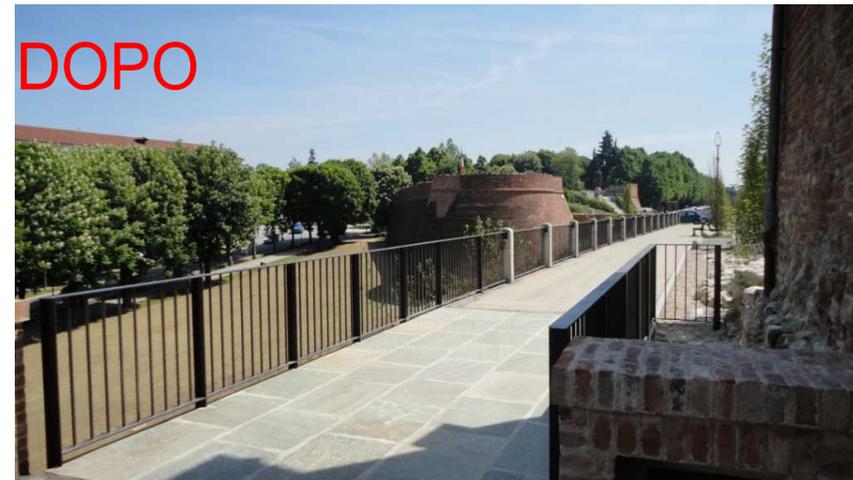
di atterramento delle mura e delle porte di accesso alla città fortificata, e le successive misure di allargamento dell'abitato, hanno portato alla distruzione delle torrette sul lato est, ad un arretramento sul muro che collegava i due bastioni, al taglio della sommità al livello del piano del costruendo viale Bianco, ed all'interramento di buona parte delle mura.

Prima di intervenire, la Consulta ha promosso una serie di approfonditi saggi per studiare le tracce murarie ancora esistenti ed il loro stato di conservazione. Vista la buona stabilità dei tratti rimanenti, si è deciso di riportarli alla luce. Rimossa la spianata di terra, sono state ripulite e rinforzate le mura, restaurata la cinta del Monastero delle Benedettine, che corre lungo tutto il viale, e collegati i due bastioni, nei tratti più rientranti, con scarpate e passerelle in acciaio che permettono di percorrere in sicurezza tutto il tratto.

Il Viale Bianco è stato allargato e abbellito con ringhiera, panchine ed aiuole. All'inizio della passeggiata, è stato sistemato un lampione storico in ghisa, uguale a quelli installati di fronte al Duomo di Fossano. È stato posizionato anche un pannello che riporta la fotografia dell'arco alpino visibile dal belvedere, con precise indicazioni dei nomi e altezze delle maggiori montagne.
