# LE ANTICHE FORTIFICAZIONI DI FOSSANO

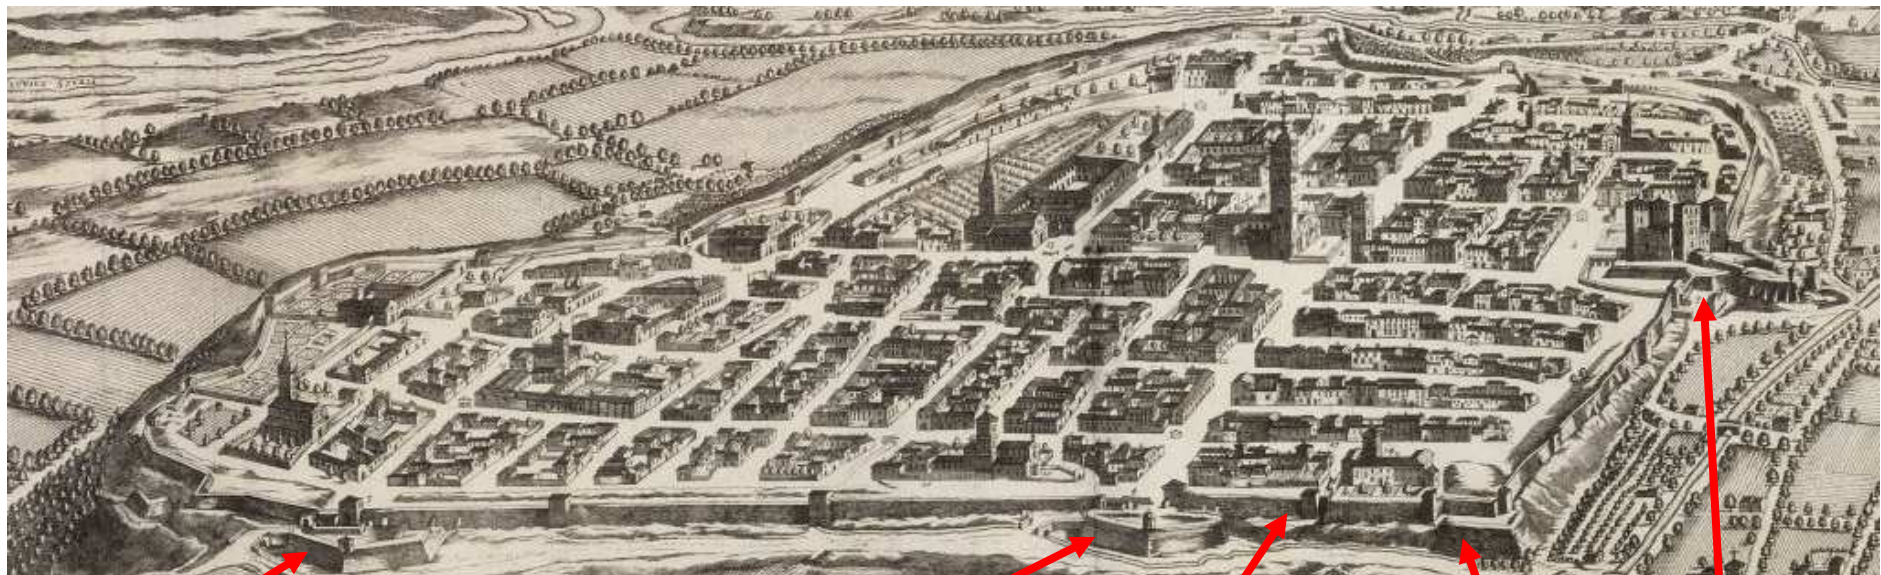
**La città con le antiche mura (dal Theatrum Sabaudie di Giovenale Boetto)**

Buona parte della storia di Fossano ruota attorno alle sue fortificazioni, centro nevralgico della vita cittadina per secoli. Nell'immagine sopra riportata, risalente al '600, si può vedere come la città è protetta da una solida cinta muraria. In basso si nota come il minor dislivello naturale abbia portato alla necessità di un rafforzamento, realizzando ben tre bastioni: il maggiore a sinistra in corrispondenza della Porta Sarmatoria, ora completamente abbattuto e di cui non esistono più tracce, il Bastione del Salice, ed il Bastione dell'Annunziata. Sulla destra ben visibile è il castello degli Acaja, che si imponeva minaccioso sulla più importante via di accesso a Fossano.

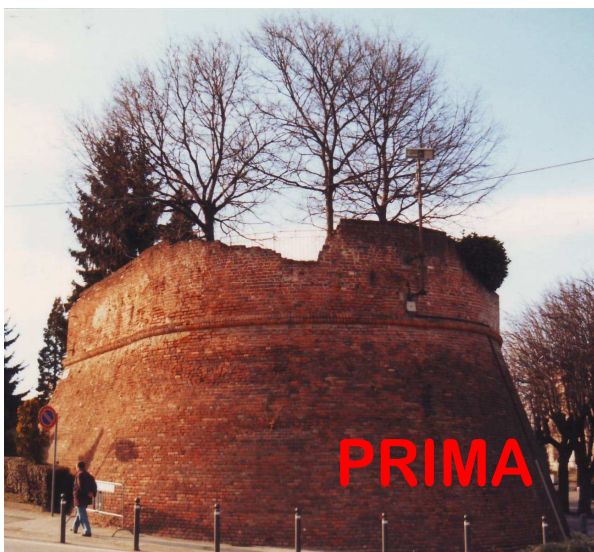
Posto sull'asse di Via Roma in direzione nord, il Bastione Nord, meglio conosciuto come Bastione del Salice o "Dehor", fu edificato nel Cinquecento a protezione della città nell'unico punto dove il minor dislivello non creava una difesa naturale sufficiente, realizzato per volere di Carlo V che promosse Fossano a caposaldo (assieme ad Asti e Vercelli) della linea strategica di difesa al ducato di Milano.

Agli inizi del nuovo millennio, il Bastione del Salice era quasi completamente ricoperto da muschi e licheni che, assieme ad umidità e inquinamento, ne rendevano estremamente precaria la stabilità. Alcune porzioni di muratura erano crollate lasciando intravedere la tessitura interna, mentre la sommità era aggredita dall'incontrollato sviluppo di piante ed erbe.

Il primo passo, quindi, è stato quello di consolidare la struttura attraverso la rimozione del terrapieno ed il completamento degli scavi necessari al consolidamento, cui è seguita una profonda pulitura di tutte le mura, rimuovendo la vegetazione spontanea che ne minacciava la stabilità, i mattoni e le parti crollate. La fase ricostruttiva ha visto la sostituzione delle parti degradate e la reintegrazione delle stesse ove possibile. Sono anche stati sistemati l'accesso

Per la sommità, invece, si era inizialmente proposta l'installazione di una siepe ed una ringhiera sulla balastra che permettessero ai fossanesi di passeggiare in tutta sicurezza. La scelta è alla fine ricaduta sull'abbassamento del terrapieno, che ha reso la balastra una "protezione" naturale, ed ha contestualmente dato spazio alla realizzazione di un'ampia e confortevole passeggiata lungo tutto il perimetro del Bastione, accessibile sul lato sinistro tramite una scalinata a gradoni e sul lato destro con una passerella priva di barriere architettoniche. La pavimentazione sulle due spalle del Bastione, ottimali punti panoramici, è in acciottolato. Il verde è stato limitato al sono inerbimento della parte centrale e della scarpata, opportunamente dotate di impianto di irrigazione. Sul terrapieno è stata posizionata un'illuminazione perimetrale con luce radente rivolta verso le mura, simile a quella sulla facciata esterna.

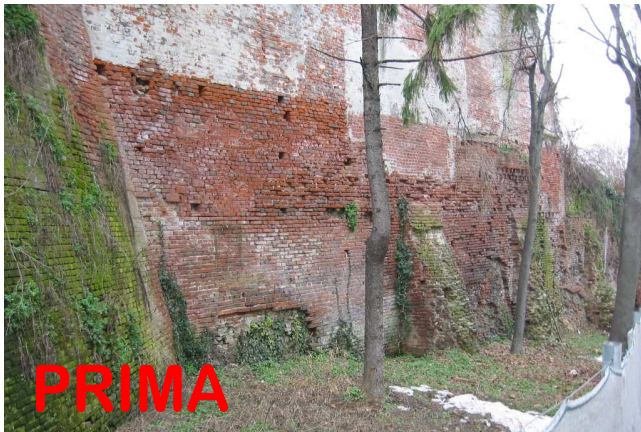
**PRIMA**

La parte di cinta muraria lungo la salita di Via Cavour ha acquistato nel tempo un aspetto sempre più trasandato, poiché quasi interamente coperta da verde, muschi e sterpaglie, che ne hanno reso pericoloso l'accesso soprattutto in quei punti dove le radici hanno fatto crollare alcuni mattoni.

Il progetto ha puntato alla ripulitura completa della cinta, al consolidamento del muro, alla ricostruzione dei tratti pericolanti ed alla sistemazione dell'area immediatamente circostante, mantenendo quello che dai documenti storici era l'aspetto originario. Non si è potuto conservare tutto il verde presente, poiché non avrebbe garantito i parametri di sicurezza e stabilità richiesti. Con questa profonda pulitura, che ha richiesto circa quattro anni ed una spesa di oltre 500.000 euro, è stato finalmente possibile riaprire i cunicoli segreti di fuga chiusi dopo la Seconda Guerra Mondiale.

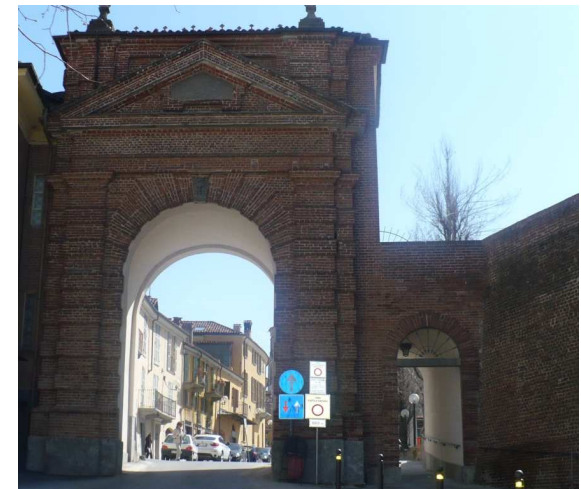
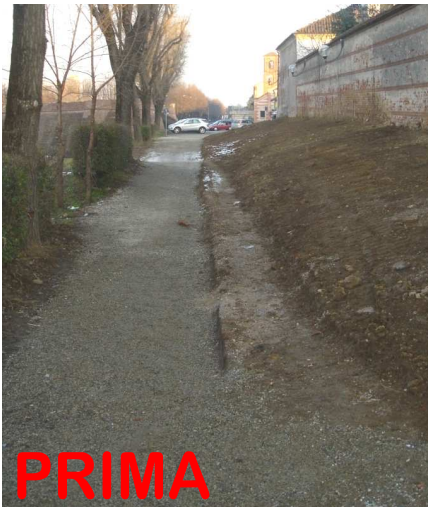
La Porta di San Martino, dopo l'ultimo rimaneggiamento degli anni '70, stava lentamente degradando e perdendo stabilità a causa di infiltrazioni, di scarsa manutenzione e del traffico automobilistico.

viabilità (i lavori sono iniziati nel mese di settembre e conclusi prima di Natale), ha richiesto una spesa complessiva di circa 130.000 euro. Il progetto ha toccato il consolidamento dell'intera struttura, il risanamento delle parti danneggiate da infiltrazioni d'acqua, la pulizia del lato esterno in mattoni a vista, l'intonacatura e tinteggiatura del lato interno e la ripulitura dell'epigrafe che ha riportato alla luce la scritta ormai non più visibile. Nell'intervento è stato anche inserito l'abbattimento delle barriere architettoniche sulla porta laterale (costruita solo successivamente alla ricostruzione settecentesca), dove la scalinata è stata sostituita da una

rampa con pendenza più lieve rispetto al resto della salita.

Ogni scelta perpetrata ha voluto offrire una perfetta soluzione di continuità con gli interventi già effettuati sul resto delle mura del Castello, di cui la Porta di San Martino è elemento inscindibile.

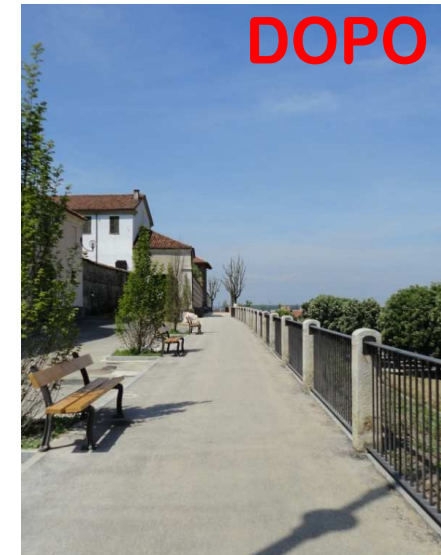
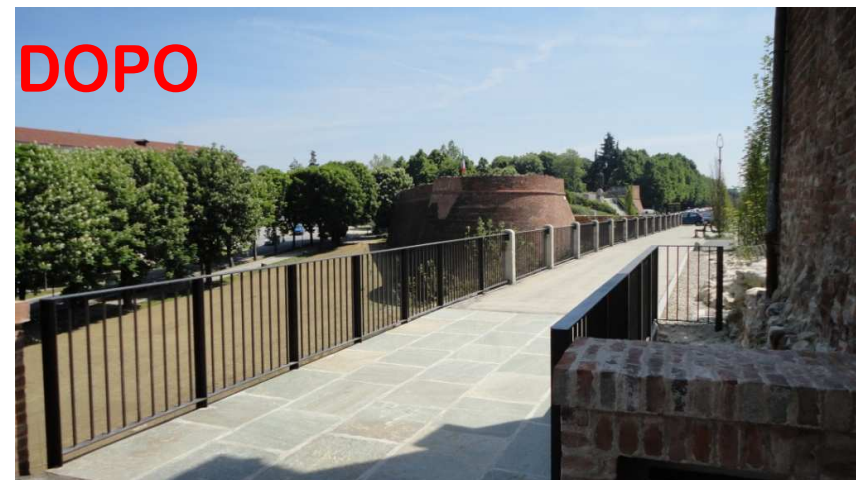
Proprio nei primi saggi, effettuati seguendo documentazioni storiche e antiche immagini dell'area, sono state trovate alcune tracce del Bastione dell'Annunziata, in parte demolito e interrato per dare spazio all'espansione della città, e delle mura perimetrali, in posizione più avanzata rispetto all'attuale scarpata.

di atterramento delle mura e delle porte di accesso alla città fortificata, e le successive misure di allargamento dell'abitato, hanno portato alla distruzione delle torrette sul lato est, ad un arretramento sul muro che collegava i due bastioni, al taglio della sommità al livello del piano del costruendo viale Bianco, ed all'interramento di buona parte delle mura.

Prima di intervenire, la Consulta ha promosso una serie di approfonditi saggi per studiare le tracce murarie ancora esistenti ed il loro stato di conservazione. Vista la buona stabilità dei tratti rimanenti, si è deciso di riportarli alla luce. Rimossa la spianata di terra, sono state ripulite e rinforzate le mura, restaurata la cinta del Monastero delle Benedettine, che corre lungo tutto il viale, e collegati i due bastioni, nei tratti più rientranti, con scarpate e passerelle in acciaio che permettono di percorrere in sicurezza tutto il tratto.

Il Viale Bianco è stato allargato e abbellito con ringhiera, panchine ed aiuole. All'inizio della passeggiata, è stato sistemato un lampione storico in ghisa, uguale a quelli installati di fronte al Duomo di Fossano. È stato posizionato anche un pannello che riporta la fotografia dell'arco alpino visibile dal belvedere, con precise indicazioni dei nomi e altezze delle maggiori montagne.
